RAPORT Z NAPRAWY NR 2083

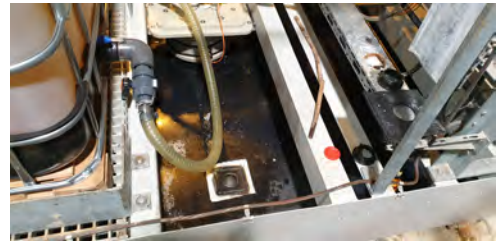
Taca stalowa przed naprawą

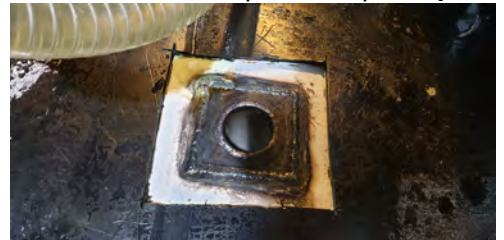
miejsce naprawy przed przygotowaniem powierzchni

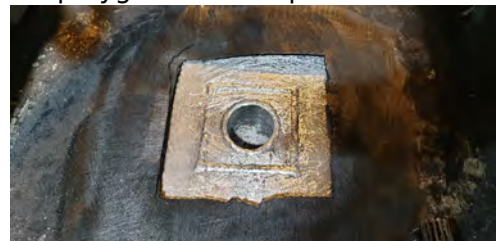
miejsce naprawy po przygotowaniu powierzchni

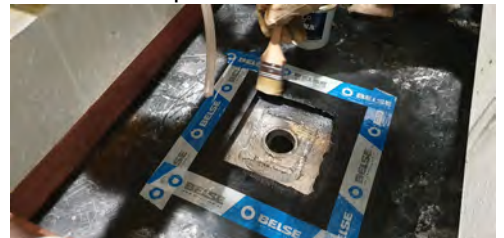
aktywacja podłoża

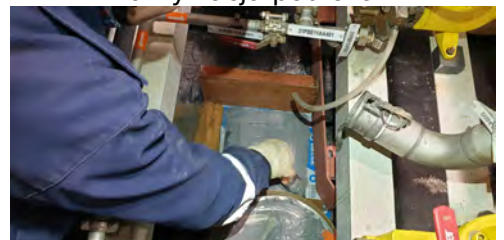
Aplikacja kompozytu Belzona 4301

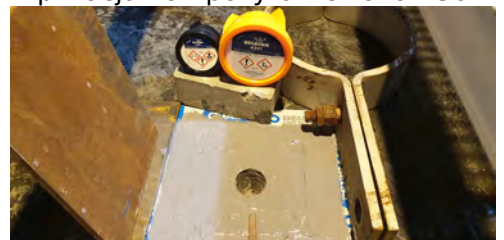
Aplikacja kompozytu Belzona 4301
