RAPORT Z NAPRAWY NR 449

- rodzaj zakładu: elektrownia
- urządzenie: korpus turbiny wodnej KAPLANA
- problem: Degradacja powierzchni betonowo-stalowej korpusu turbiny wodnej.
- zastosowany kompozyt Belzona:
- 1341 SUPERMETALGLIDE,1111
 - SUPER METAL,4111
 - MAGMA QUARTZ AGGREGATE ,4911
 - MAGMA TX-CONDITIONER
- opis naprawy:
1. Piaskowanie powierzchni zarówno betonowej jak i stalowej.
 2. Odtłuszczenie powierzchni.
 3. Zaaktywowanie aktywatorem Belzona 4911 naprawianej powierzchni betonowej oraz bardzo dużych ubytków w pierścieniu stalowym.
 4. Zapełnienie dużych ubytków kompozytem Belzona 4111.
 5. Uzupełnienie ubytków i wyrównanie skorodowanej powierzchni pierścienia stalowego kompozytem Belzona 1111.
 6. Zabezpieczenie naprawianej powierzchni powłoką Belzona 1341.

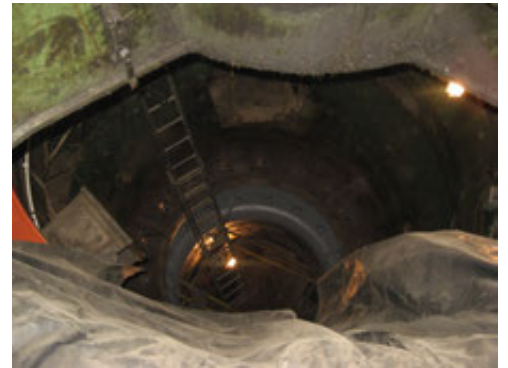
widok ogólny korpusu turbiny wodnej

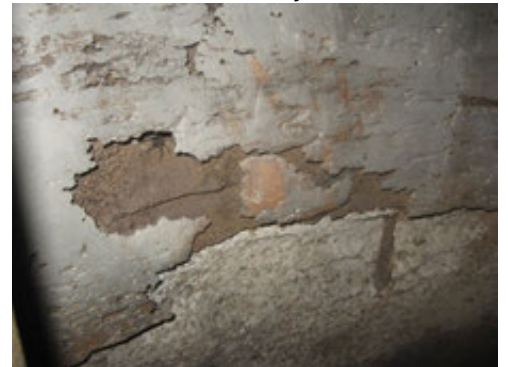
widok uszkodzeń powierzchni betonowej i pierścienia stalowego
