RAPORT Z NAPRAWY NR 1541

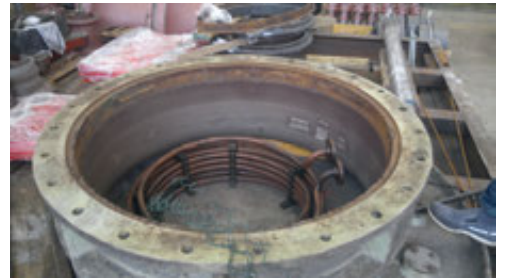
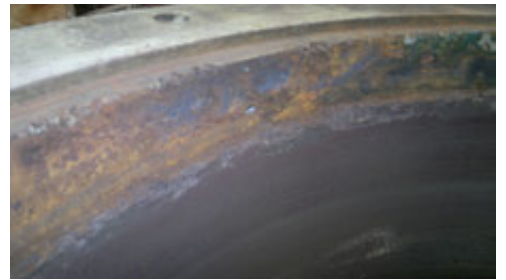
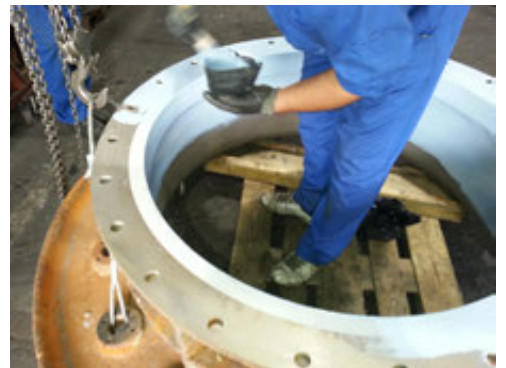
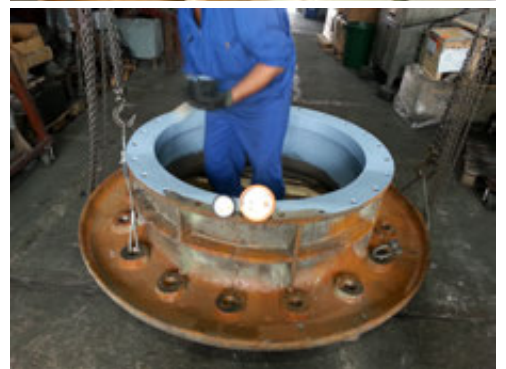
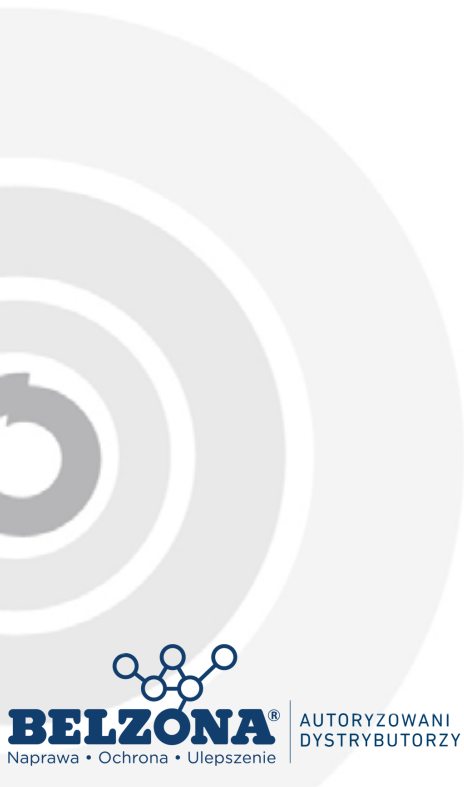
- rodzaj zakładu: Zakład remontowy
- urządzenie: Turbina Kaplana
- problem: Ubytki w korpusie obudowy turbiny KAPLANA zdyskwalifikowały element z dalszej eksploatacji. Urządzenie zregenerowano przy pomocy Technologii BELZONA.
- zastosowany kompozyt Belzona:
- 1111 SUPER METAL, 1341 SUPERMETALGLIDE
- opis naprawy:
1. Obróbka strumieniowo-ścierna.
 2. Uzupełnienie ubytków kompozytem BELZONA 1111.
 3. Przetoczenie powierzchni wewnętrznej na wymiar.
 4. Zabezpieczenie powłoką BELZONA 1341 w systemie 2 warstwowym.
