RAPORT Z NAPRAWY NR 2191

rodzaj zakładu:	przemysł spożywczy
urządzenie:	Posadzka
problem:	Uszkodzona wykładzina posadzki. Nierówności powierzchni posadzki
zastosowany kompozyt Belzona:	5231 SG LAMINATE,4111 MAGMA QUARTZ,4151 MAGMA QUARTZ RESINS,4911 MAGMA TX-CONDITIONER
opis naprawy:	<ul style="list-style-type: none">- nacięcie wokół obszaru uszkodzonej wykładziny- odkucie pozostałości starej wykładziny- szlifowanie powierzchni całej powierzchni posadzki- odkurzenie przygotowanej powierzchni- aktywacja podłoża- aplikacja płynnego kompozytu Belzona 4111- aplikacja kompozytu Belzona 5231

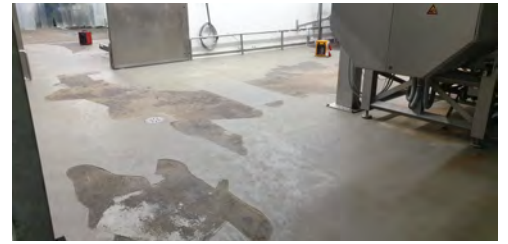
uszkodzona posadzka

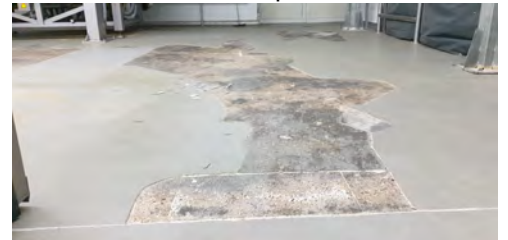
uszkodzona posadzka
