TYTUŁ APLIKACJI	<b>Zabezpieczenie tacy betonowej pod wieżą wentylatorową (chłodnią kominową)</b>
RODZAJ ZAKŁADU	Zakład przetwórstwa spożywczego
PROBLEM	1. Betonowa taca pod wieżą chłodniczą. 2. Korozja betonu na skutek wieloletniej eksploatacji, postępująca perforacja betonu, przecieki. 3. Zagrożenie zatrzymania pracy instalacji chłodniczej wieży wentylatorowej, co prowadzi do wyłączenia wieży chłodniczej z eksploatacji.

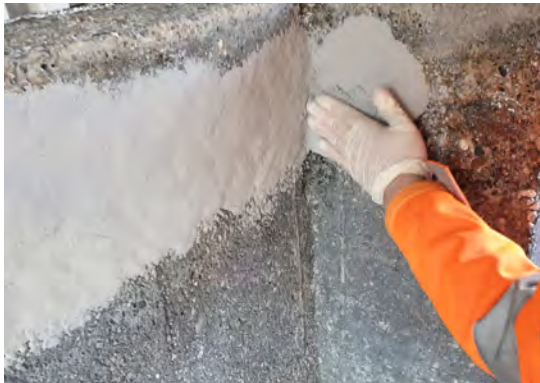
Fot.1. Przywrócenie oryginalnego kształtu Belzona 4111

- Opróżniony zbiornik poddano obróbce stumieniowo-ściernej uzyskując stabilne betonowe podłoże.
- Uzupelniono większe ubytki przy użyciu kompozytu Belzona 4111.
- Na przygotowane powierzchnie aplikowano Belzona 4151 w celu uzyskania bardzo dobrej przyczepności.
- Następnie nałożono Belzona 5811 skutecznie tworząc szczelną barierę chemoodporną zabezpieczającą beton.

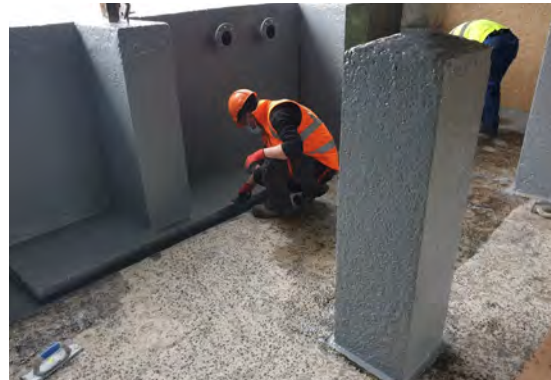
Fot.3. Nakładanie drugiej warstwy Belzona 5811

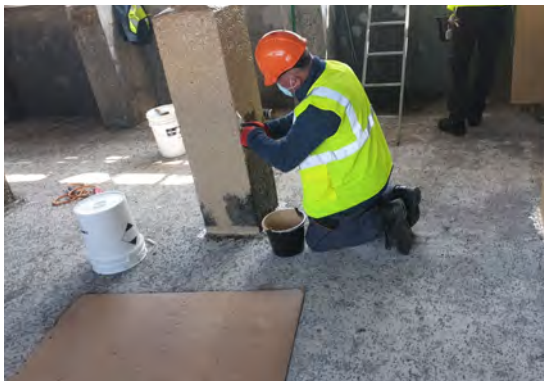
Fot.2. Nakładanie pierwszej warstwy Belzona 4151

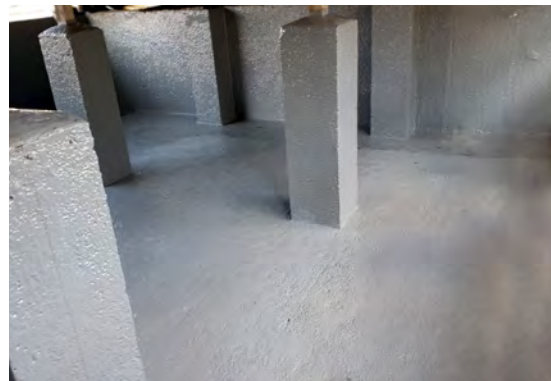
Fot.4. Gotowe zabezpieczenie konstrukcji betonowej
