# KOMPAS

## I Wydanie Kwartalne

# Poprawa sprawności pomp wirowych

# Ochrona przed wycieraniem mechanicznym materiałów inżynierskich

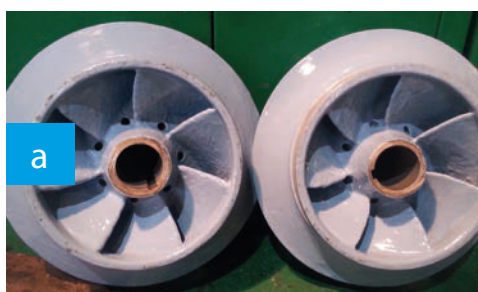
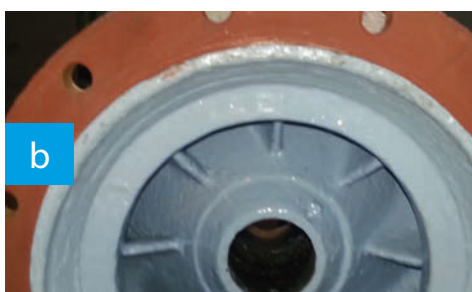
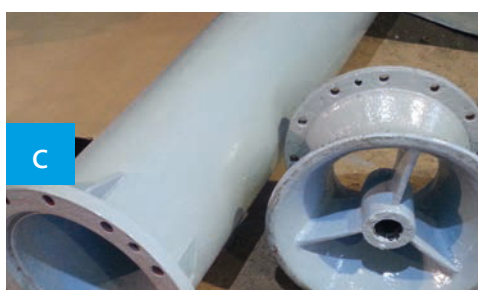
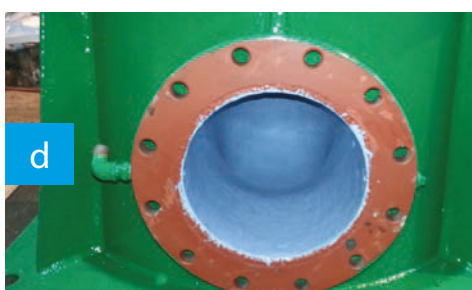
Fot. 2. Pompa pionowa typoszeru D (produkcji POWEN WAFAPOMP SA) po pokryciu powłoką kompozytową Belzona 1341  
a) wirniki,  
b) kierownica,  
c) króciec redukcyjny,  
d) kolano wylotowe.

Chodziło o to, aby osiągnąć maksymalny efekt obniżenia strat hydraulicznych przepływu. Na ilustracjach Fot 2 przedstawiono części pompy po pokryciu powłoką.

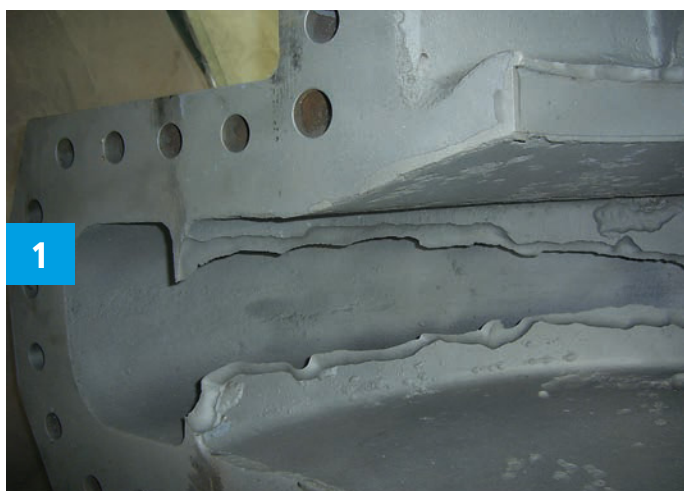
Fot. 1. Erozyjne zniszczenie ostrogi korpusu pompy wirowej.

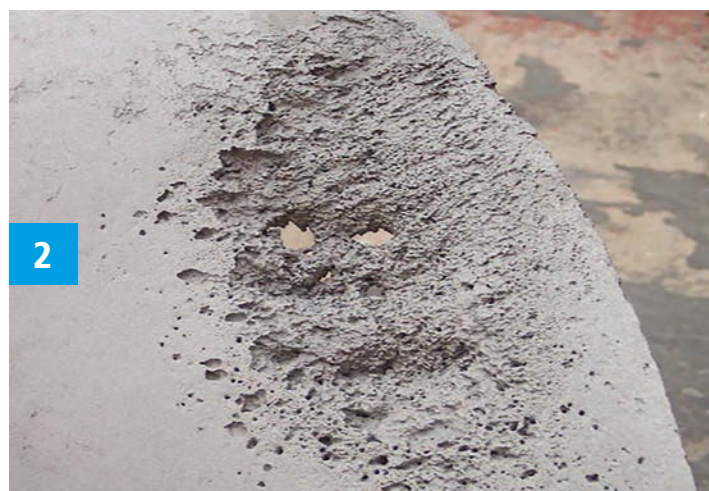
Fot. 2. Wżery z perforacją wywołane erozją kawitacyjną łopatkę wirnika pompy.

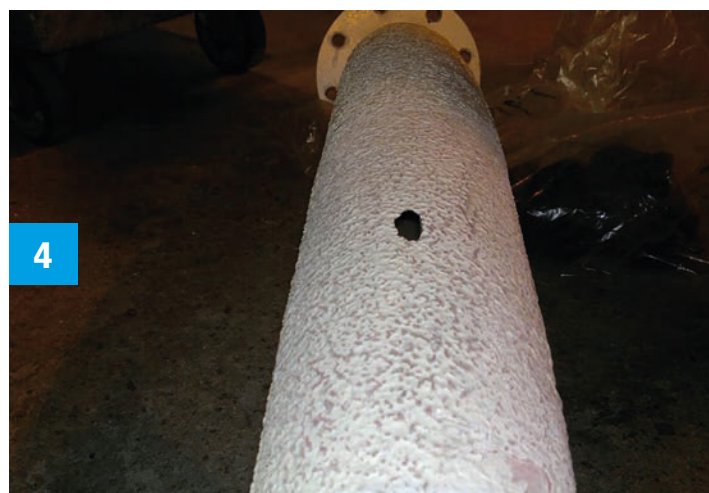
Fot. 4. Zużycie erozyjne z perforacją powierzchni kolana rurociągu.

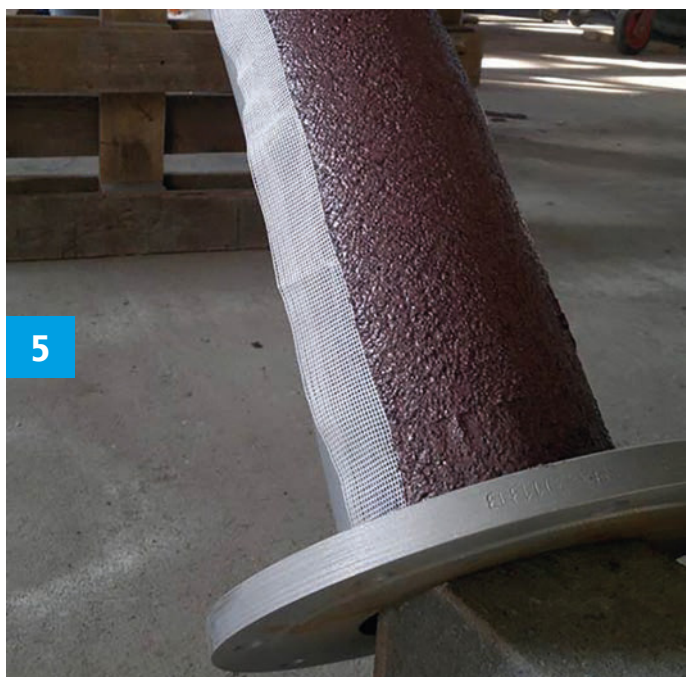
*Fot. 5. Zabezpieczenie zewnętrznej krzywizny kolana pytoprzewodu kompozytem Belzona 1812.*

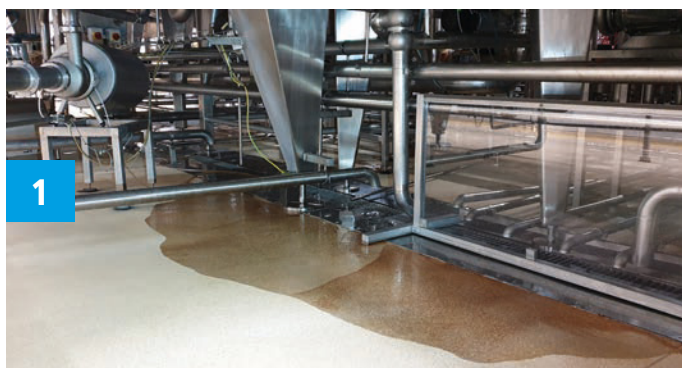
Fot. 1. Istniejące zabezpieczenie odpływu - instalacja produkcji syropów.

- Klient przeprowadził wcześniej dwie próby naprawy, wykorzystując tradycyjne metody naprawy. W trakcie wcześniejszej naprawy wykonane doszczelnienie zostało przykryte blachą chemoodporną. Rozwiązanie to zostało zweryfikowane przez wysoką temperaturę oraz agresywne medium. **Częste i intensywne mycie w trakcie procesu produkcyjnego spowodowało oderwanie się blachy, skutkiem czego doszło do zwiększonych przecieków między powierzchnią betonu, a metalowym odpływem co spowodowało dalszą degradację podłoża pod blachą oraz wzdłuż odpływu liniowego.** Wielokrotnie wykonywane tradycyjne metody naprawy wspomagane wykorzystaniem osłony z blachy okazały się nieskuteczne.

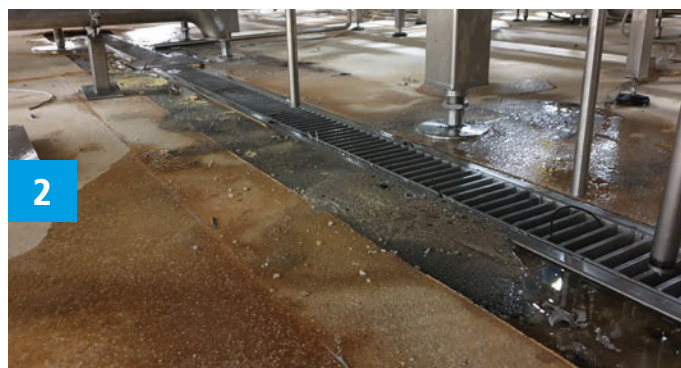
Fot. 2. Demontaż blach wokół odpływu.

- Nacięcie oraz odkucie zdegradowanego podłoża wokół odpływu.
- OdpYLENIE i odkurzenie powierzchni.
- Nałożenie aktywatora Belzona 4981 na przygotowane podłożo (dzięki zastosowaniu specjalnego aktywatora podłoża Belzona 4981, można nałożyć kompozyt na powierzchni wilgotne).
- Odbudowa większych ubytków mieszaniną piasku kwarcowego z żywicą Belzona 4154.
- Wykonanie wykładziny chemoodpornej kompozytem Belzona 4181 o grubości ok. 6 mm na odbudowanej powierzchni (stanowi wierzchnią warstwę odporną chemicznie oraz na podwyższone temperatury).

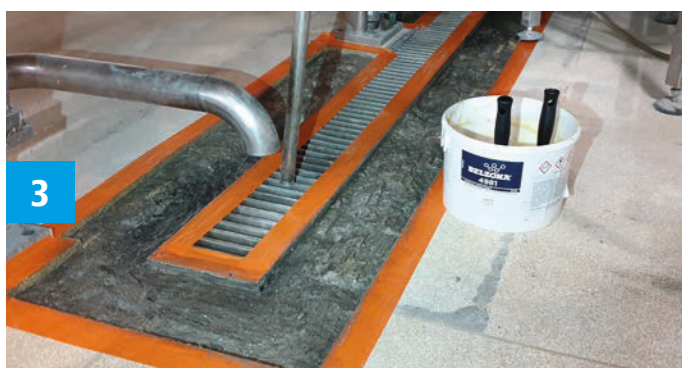
Fot. 3. Aktywacja podłoża materiałem Belzona 4981.

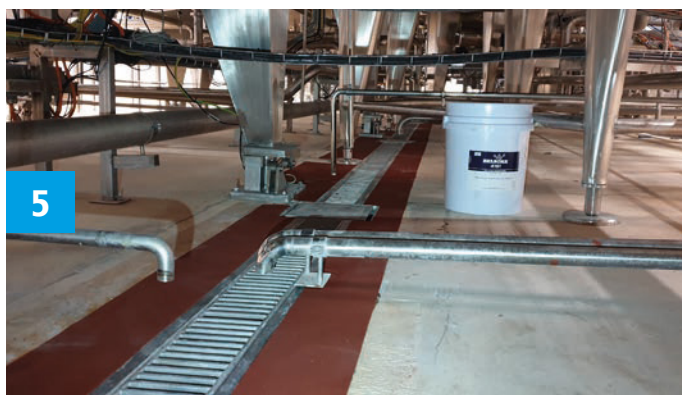
Fot. 5. Aplikacja kompozytu Belzona 4181.
