# BELSE

## BELZONA® 1381

Belzona 1381 Wysokotemperaturowa powłoka nakładana natryskowo lub przy pomocy pędzla. Ochrona przed erozją i korozją urządzeń poddanych ciągłemu zanurzeniu w gorących cieczach do temperatur 95°C.

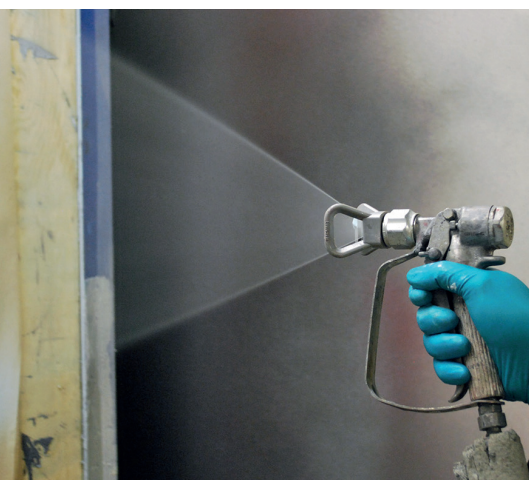
# 2

Aplikacja produktu Belzona 1381 metodą natryskową

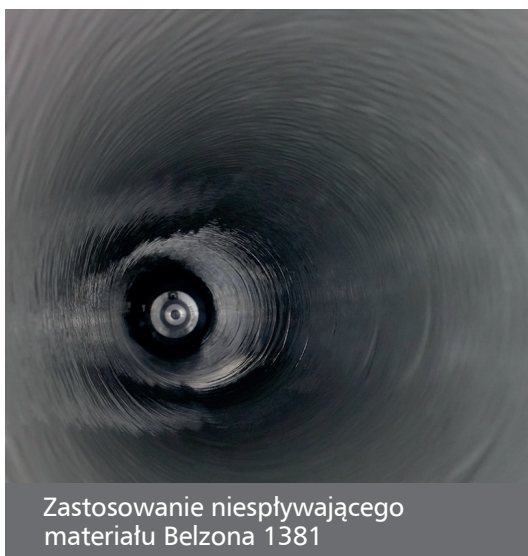
# 3

Zastosowanie niespływającego materiału Belzona 1381

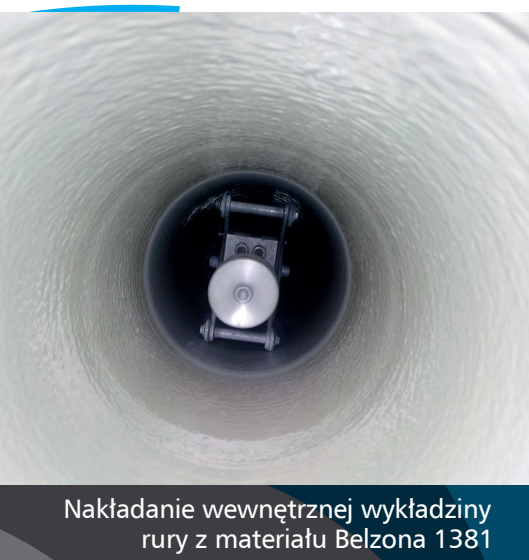
Nakładanie wewnętrznej wykładziny rury z materiału Belzona 1381

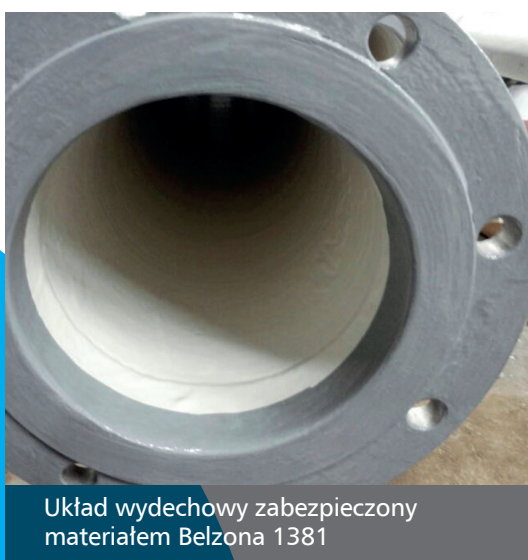
Układ wydechowy zabezpieczony materiałem Belzona 1381
