Naprawy uszkodzeń powierzchni powodowanych agresją chemiczną

BELZONA® 4301

Karta produktu

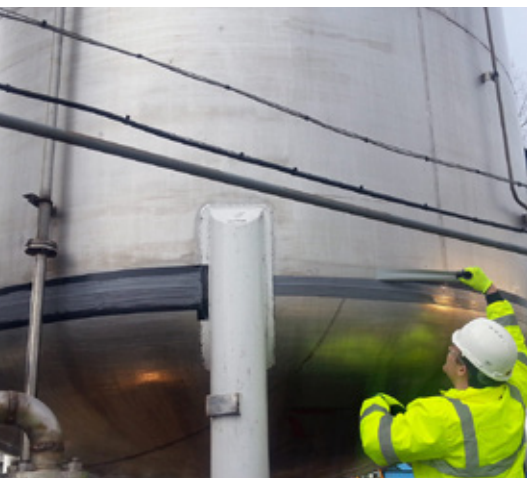
Naprawa wycieku wzdłuż podstawy zbiornika Belzona 4301

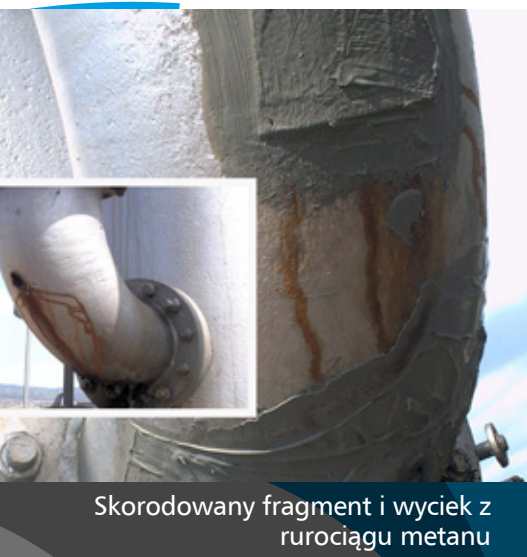
Skorodowany fragment i wyciek z rurociągu metanu

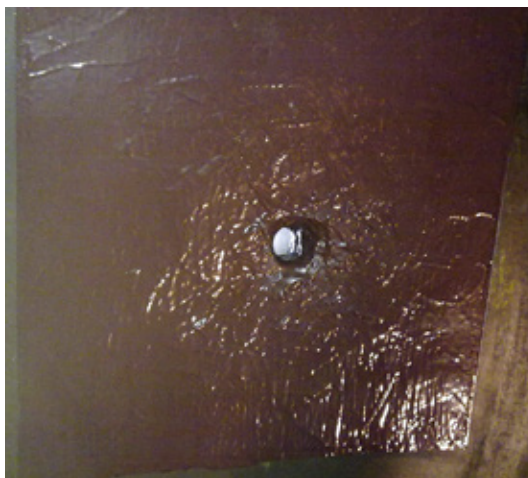
Wykładzina ebonitowa powleczone materiałem Belzona 4311

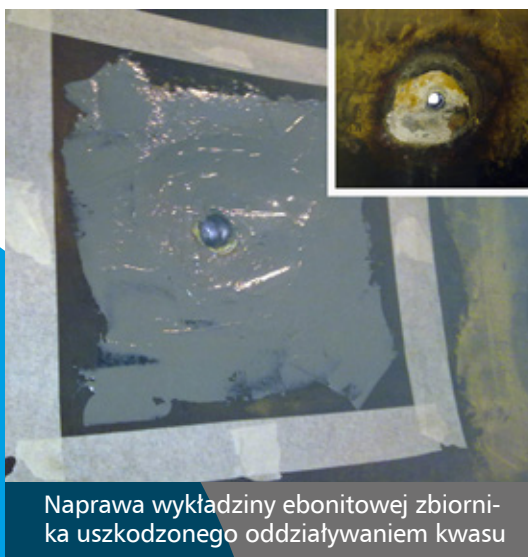
Naprawa wykładziny ebonitowej zbiornika uszkodzonego oddziaływaniem kwasu
