Naprawa krawędzi natarcia łopat turbin wiatrowych

BELZONA® 5711

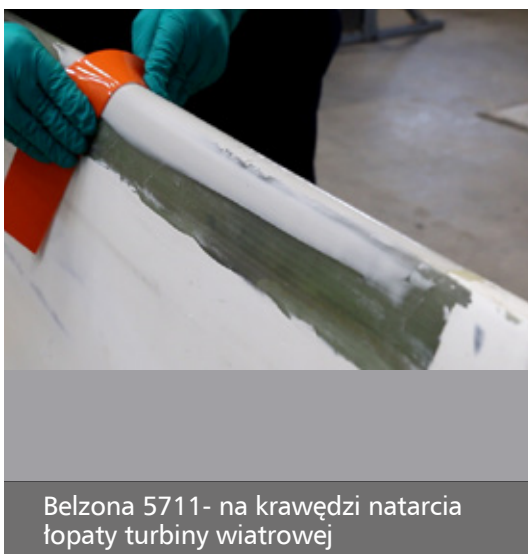
3

Belzona 5711- na krawędzi natarcia łopaty turbiny wiatrowej

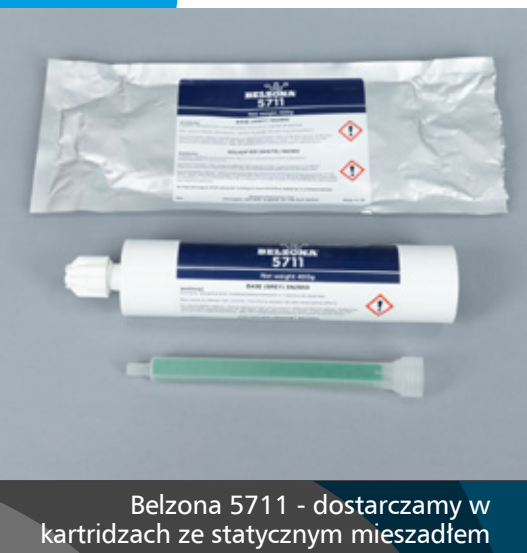
Belzona 5711 - dostarczamy w kartridżach ze statycznym mieszadłem

- stosowanie bez użycia specjalistycznych narzędzi.
- dostarczany w kartridżach ze statycznym mieszadłem, co znacząco ułatwia naprawy przy pracach na wysokości i można go stosować przy użyciu standardowych pistoletów do mas uszczelniających.
- szybko się utwardza i można na niego bezpośrednio nałożyć powłokę ochronną Belzona 5721 już po 30 minutach w temperaturze 20°C, bez konieczności dodatkowego przygotowania

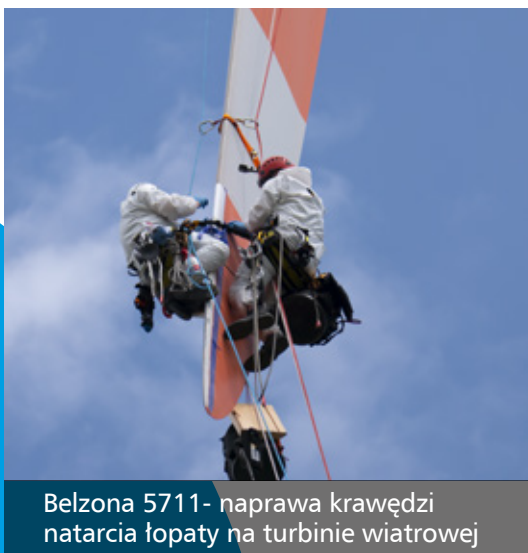
Belzona 5711- naprawa krawędzi natarcia łopaty na turbinie wiatrowej
