Polimerowa powłoka termoochronna

BELZONA® 5871

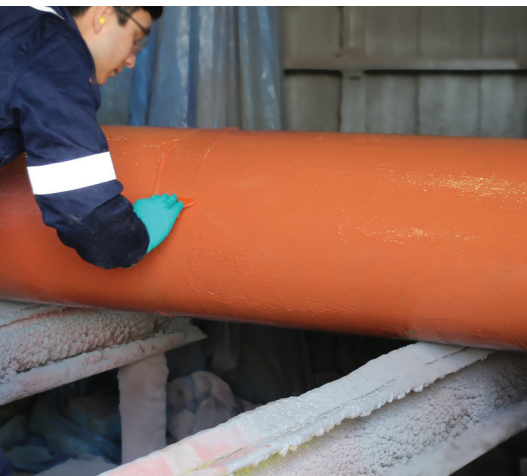
Belzona 5871® Aplikacja powłoki na płaszczy zewnętrznym podgrzewacza

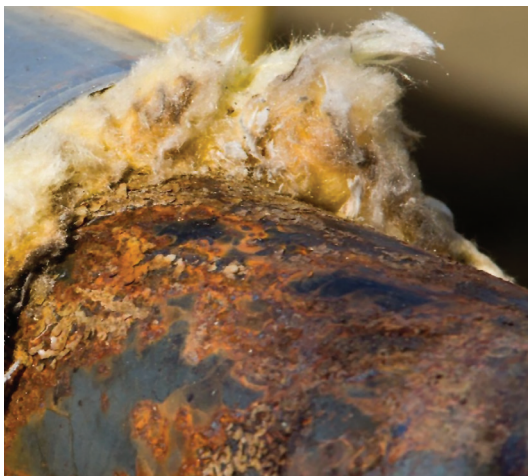
Korozja powierzchni rury pod izolacją cieplną (CUI)

doskonała odporność na korozję zapewnia zabezpieczenie antykorozyjne i eliminuje korozję pod izolacją (CUI)

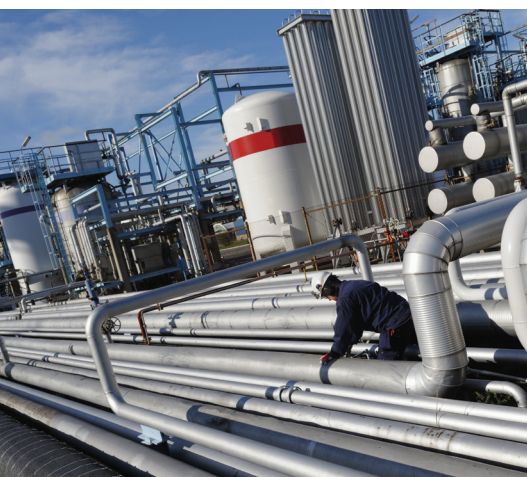
Belzona 5871® - Izolacja rurociągów i aparatów
