# BELSE

## Polimerowa powłoka kompozytowa

## BELZONA® 1212

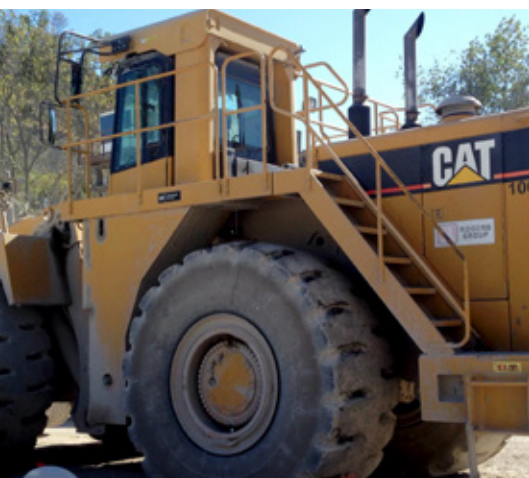
Aplikacja Belzona 1212

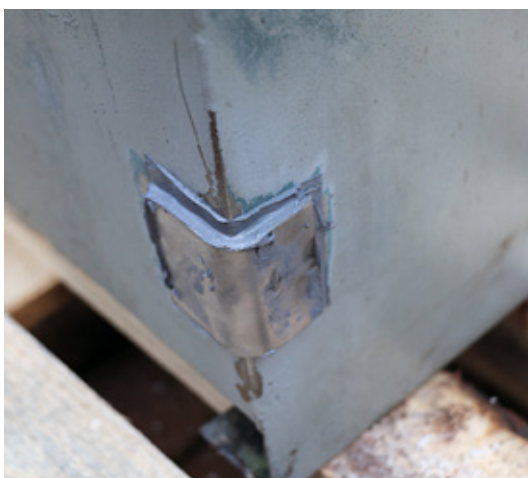
Belzona 1212 - naprawa wanny olejowej

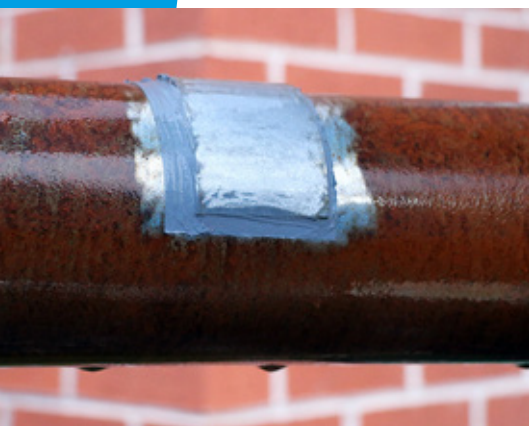
Naprawa uszkodzenia korozyjnego rury, na której osadza się kondensat

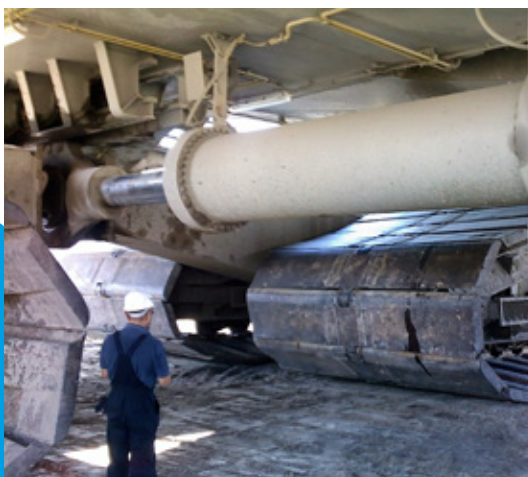
Aplikacja Belzona 1212
