Powłoka zabezpieczająca powierzchnie narażone na zanurzenie w gorących roztworach wodnych i substancji węglowodorowych

5892

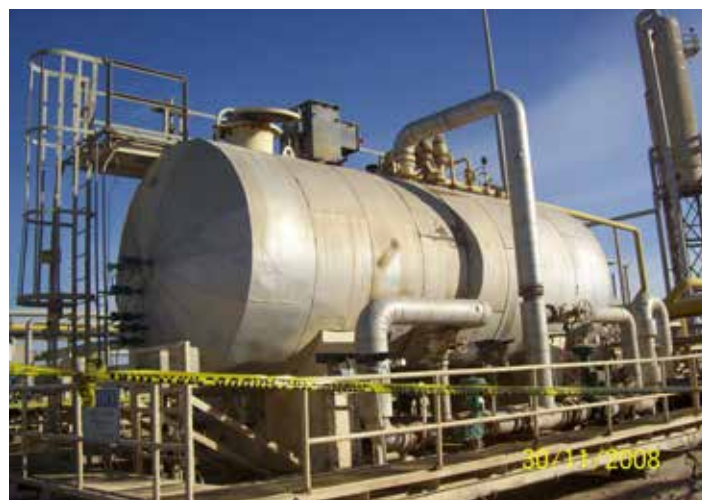
Powłoka z materiału Belzona 5892 zastosowana na odsalaczu
